Groeiplaatsonderzoek

# Locatieprofielen Evenementenlocaties in Utrecht

Rapport: 304409

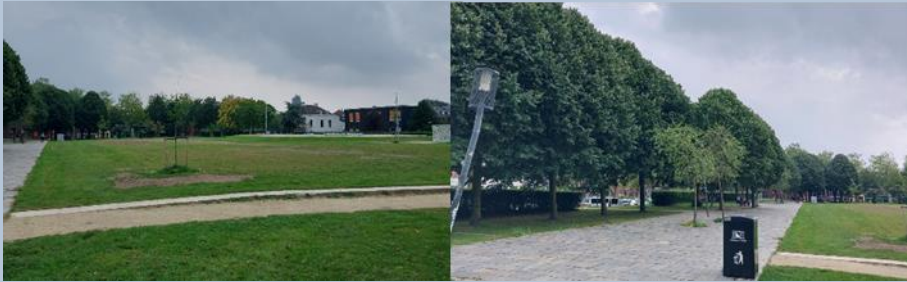
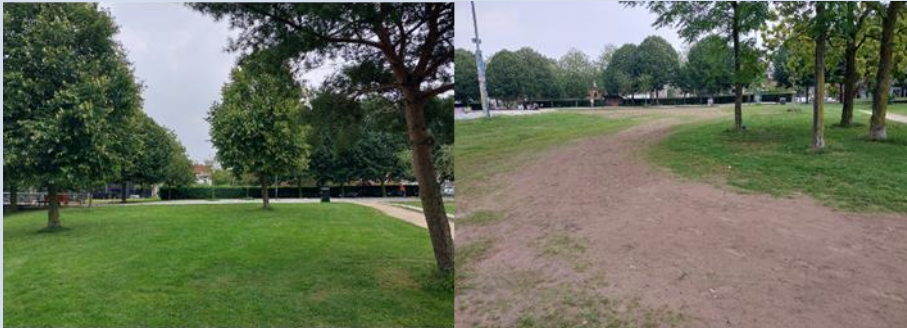
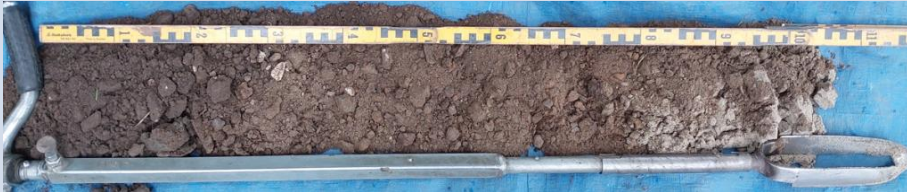
| Park | Griftpark |
|---|---|
| Bevindingen | <p><b>Bomen</b></p> <p>In het park staan 113 bomen. Aan de oostzijde staat een dubbele rij grote zilverlinden, deels in verharding. Aan de noordzijde is het sortiment meer gevarieerd met onder andere esdoorns en berken. Aan de zuidzijde staan verschillende en meer 'toekomstbestendige' boomsoorten. Het merendeel van de bomen heeft een voldoende conditie. Een deel van de bomen met een mindere conditie staat aan de zuidzijde. De meeste bomen hebben een boomwaarderingscijfer van 7.</p> <p><b>Standplaats</b></p> <p>De bomen staan in vakken met gazon of verharding rondom het centrale grasveld. Het gazon wordt kort gemaaid en het maaisel wordt afgevoerd. Het gras bij de bomen aan de zuidzijde bevat kale plekken. De hoofdentree aan de zuidzijde is geheel kaal gelopen. Overal is de kwaliteit van het gazon matig tot slecht. Enkel het gazon aan de noordzijde ziet er gezond uit.</p> |

| | <p><b>Bodem</b></p> <ul style="list-style-type: none"> <li>• <i>Opbouw en samenstelling:</i> Gemiddeld bestaat de bodem tot 20 à 40 cm diepte uit matig fijn humusarm zand met soms kleidelen. Dieper bestaat de bodem vaak uit klei met zand en puin tot 70 à 100 cm diepte. Daaronder is het uiterst humusarm grof zand. Dit is soms grijs, wat wijst op afwezigheid van zuurstof. Soms is roest zichtbaar. Dieper ligt een ondoordringbare laag.</li> <li>• <i>Verdichtingsmetingen:</i> Bij een groot deel van de metingen is de bodem verdicht tussen de 20 en 60 cm diepte. Dieper is de verdichting minder. De droogte beïnvloedt de metingen, klei die uitdroogt wordt erg hard.</li> <li>• <i>Bodemgasmetingen</i><br/>De bodemgasmetingen laten geen grote afwijkingen zien, al is ook hier de uitgedroogde klei van invloed.</li> <li>• <i>Totaalbeeld:</i> Een wisselend beeld maar in de basis een geschikte groeiplaats voor de groei van bomen. De ondoordringbare laag belemmert diepe worteling en zorgt mogelijk voor stagnerend regenwater.</li> </ul> |
| Kwetsbaarheid | <p><b>Bomen</b></p> <p><i>Bovengronds:</i> Schade aan stamvoet, stam en kroon door activiteit nabij en onder de bomen.</p> <p><i>Ondergronds:</i> De bomen kunnen veelal niet diep wortelen, wat ze extra kwetsbaar maakt in langdurige droge periodes. Ze kunnen geen vocht uit diepere bodemlagen halen.</p> <p><b>Groeiplaats</b></p> <ul style="list-style-type: none"> <li>• De samenstelling van de bodem maakt dat met name de zuidzijde gevoelig is voor verdichting en vochttekort.</li> <li>• In natte omstandigheden treedt daar gemakkelijk structuurbederf en verslumping op.</li> <li>• De samenstelling en daarmee het herstellend vermogen van de bodem op het hele terrein neemt af door structureel afvoeren van organische stof.</li> </ul> |
| Risico's | <p><b>Zuidzijde</b></p> <p>Het risico bestaat dat de bomen aan de zuidzijde uitvallen of achteruitgaan in conditie, voordat ze volwassen zijn.</p> |

| Advies | <p><b>Maatregelen</b></p> <ul style="list-style-type: none"> <li>• Instellen van beschermde en verboden zones per boom of boomgroep.</li> <li>• Aanpassing van het beheer om de natuurlijke kringloop te herstellen. Denk aan aanbrengen van beplanting onder bomen, blad laten liggen, binnen de kroonprojectie niet maaien of aanleg van een kruidenzone. Hanteer hiervoor de uiteindelijke kroonprojectie.</li> <li>• Zonder aanvullende maatregelen geen grootschalige evenementen in de winterperiode.</li> <li>• Aanvullend onderzoek naar het instellen van rust- en herstelperiodes tussen verschillende evenementen.</li> </ul> |

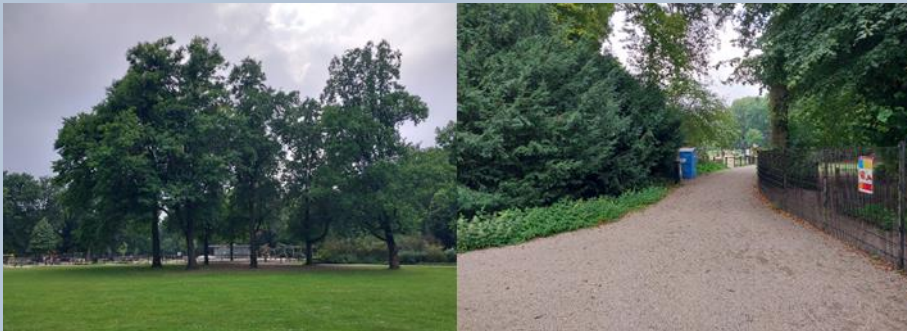
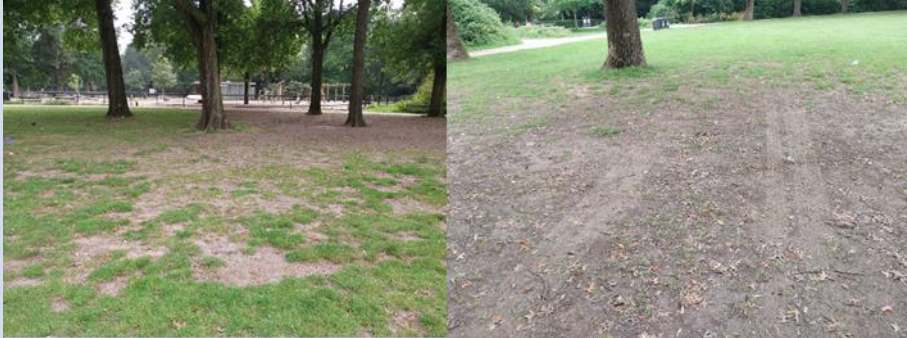
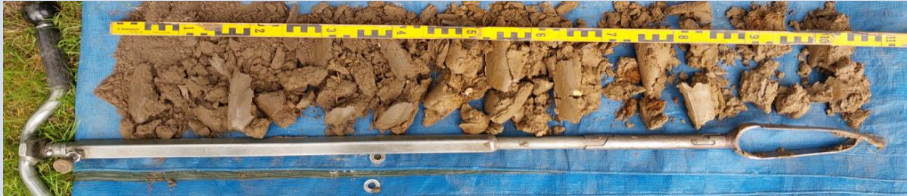
| Park | Julianapark |
|---|---|
| Bevindingen | <p><b>Bomen</b></p> <p>Op en rond de weide en de aanvoerroute staan 96 bomen. De conditie van de meeste bomen is voldoende, maar er zijn meer dan twintig bomen met een onvoldoende of slechte conditie. De bomen die op de weide staan zijn merendeels grote imposante bomen. Het boomwaarderingscijfer per boom verschilt erg, er zijn bomen met het cijfer 2 maar ook met het cijfer 10.</p> <p><b>Standplaats</b></p> <p>Bomen op de weide staan in kort gemaaid gras. Op verschillende plekken onder de bomen heeft het gazon kale plekken. De bomen rondom de weide staan in grote vakken bosplantsoen. Op verschillende plaatsen in het gazon zijn rijsporen te zien. Het gras op het veld zelf oogt schraal. De kwaliteit van het gazon is veelal matig, soms redelijk. De bomen langs de toegangsroute staan achter de hekken van het hertenkamp. Deze groeiplaatsen worden niet betreden door bezoekers of voertuigen.</p> |

| | <p><b>Bodem</b></p> <ul style="list-style-type: none"> <li>• <i>Opbouw en samenstelling:</i> De bodem bestaat uit zware tot middelzware gerijpte klei met soms wat puin of zanddelen.</li> <li>• <i>Verdichtingsmetingen:</i> Verdicht vanaf een diepte van ongeveer 10 cm tot 60 cm. Dieper is de verdichting wat minder. De droogte beïnvloedt de metingen, klei die uitdroogt wordt erg hard.</li> <li>• <i>Bodemgasmetingen:</i> De bodemgasmetingen laten geen grote afwijkingen zien, ook hier is de uitgedroogde klei van invloed.</li> <li>• <i>Totaalbeeld:</i> In de basis een goede groeiplaats voor de groei van bomen, maar in nattere omstandigheden kwetsbaar.</li> </ul> |
| Kwetsbaarheid | <p><b>Bomen</b></p> <p><i>Bovengronds:</i> Schade aan stamvoet, stam en kroon door activiteit nabij en onder de bomen. Dit speelt met name bij de bomen op de weide.</p> <p><i>Ondergronds:</i> De goede conditie van de bomen maakt dat ze redelijk bestand zijn tegen de verstoring die door een evenement optreedt. De grote volwassen en monumentale bomen zijn gevoeliger voor verstoringen dan jongere bomen.</p> <p><b>Groeiplaats</b></p> <ul style="list-style-type: none"> <li>• De klei maakt dat in natte omstandigheden gemakkelijk structuurbederf en verslapping optreedt.</li> <li>• In droge omstandigheden wordt de bodem erg hard en is dan goed bestand tegen belasting. Het duurt lang voordat de bodem dan weer vocht kan opnemen.</li> <li>• De samenstelling en daarmee het herstellend vermogen van de bodem onder het gazon neemt af door structureel afvoeren van organische stof door het maaien en afvoer van herfstblad.</li> </ul> |
| Risico's | <p><b>Afnemende kwaliteit groeiplaatsen</b></p> <p>Met name de afnemende groeiomstandigheden hebben uiteindelijk een negatieve invloed op de toekomstverwachting van de bomen in het gazon. Dit uit zich niet binnen een paar jaar, maar uiteindelijk zal de conditie afnemen. Dit speelt bij de bomen op de weide. Bij de bomen in de omliggende vakken met bosplantsoen blijft blad gewoon liggen en blijft de kwaliteit van de groeiplaatsen naar verwachting in stand.</p> |

| Advies | <p><b>Maatregelen</b></p> <ul style="list-style-type: none"> <li>• Instellen van beschermde en verboden zones per boom of boomgroep.</li> <li>• Opstellen van een plan van aanpak met zonering per evenement en dit onderdeel maken van de vergunningsaanvraag.</li> <li>• Aanpassing van het beheer om de natuurlijke kringloop te herstellen. Denk aan het aanbrengen van beplanting onder bomen, blad laten liggen, binnen de kroonprojectie niet maaien of aanleg van een kruidenzone. Hanteer hiervoor de uiteindelijke kroonprojectie.</li> <li>• Zonder aanvullende maatregelen geen grootschalige evenementen in de winterperiode.</li> <li>• Aanvullend onderzoek naar het instellen van rust- en herstelperiodes tussen verschillende evenementen.</li> </ul> |

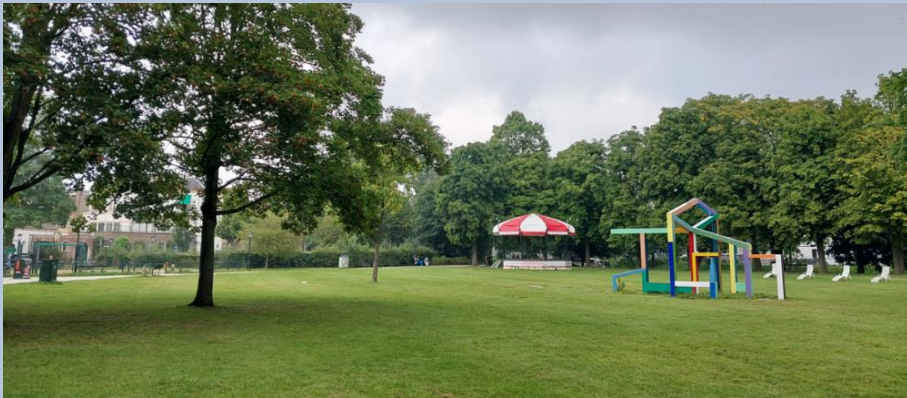
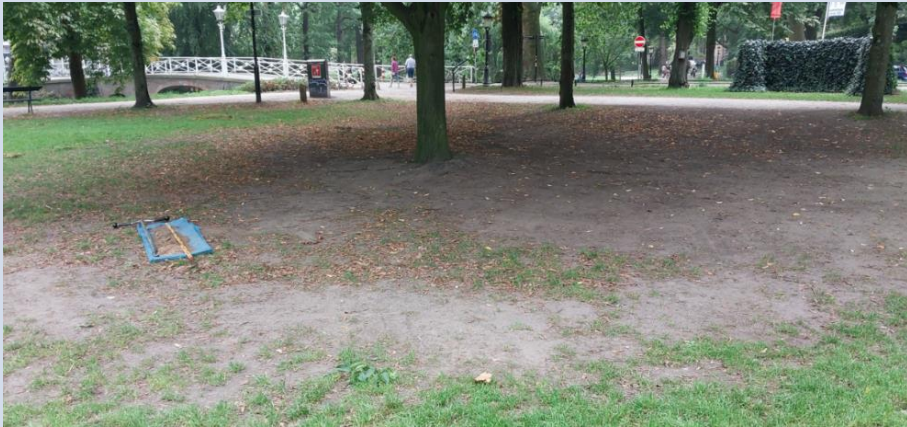
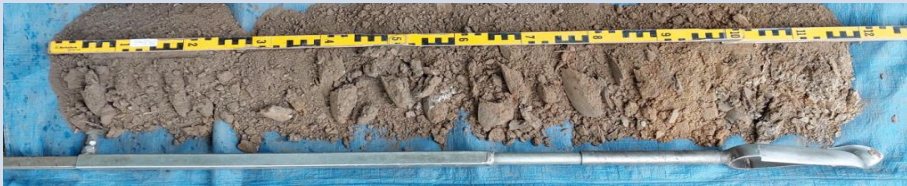
| Park | Lepelenburg |
|---|---|
| Bevindingen | <p><b>Bomen</b></p> <p>De conditie is over het algemeen voldoende maar van zestien bomen is deze onvoldoende tot slecht. De meeste bomen met een onvoldoende of slechte conditie zijn paardenkastanjes en onderdeel van de rij aan de oostzijde. De meeste bomen zijn volwassen, enkele zijn halfwas bomen. Het boomwaarderingscijfer per boom verschilt, er zijn bomen met het cijfer 2 maar ook met het cijfer 10.</p> <p><b>Standplaats</b></p> <p>De bomen staan in kort gemaaid gazon. Op verschillende plekken onder de bomen heeft het gazon kale plekken en bij enkele haagbeuken is het gras geheel afwezig. Op het veld is de kwaliteit van het gazon redelijk, meer onder de bomen is dit matig tot slecht.</p> |

| | <p><b>Bodem</b></p> <ul style="list-style-type: none"> <li>• <i>Opbouw en samenstelling:</i> Gerijpte klei met soms wat zand en puindelen. Bomen kunnen tot diep in de bodem wortels ontwikkelen.</li> <li>• <i>Verdichtingsmetingen:</i> Verdicht tussen de 10 en 30 cm diepte. Dieper is de bodem bij de meeste metingen beter doorlaatbaar, al blijft deze bij enkele metingen tot 80 cm verdicht. De droogte beïnvloedt de metingen, klei die uitdroogt wordt erg hard.</li> <li>• <i>Bodemgasmetingen:</i> De bodemgasmetingen laten geen grote afwijkingen zien, ook hier is de uitgedroogde klei van invloed.</li> <li>• <i>Totaalbeeld:</i> In de basis een goede groeiplaats voor de groei van bomen</li> </ul> |
| Kwetsbaarheid | <p><b>Bomen</b></p> <p><i>Bovengronds:</i> Schade aan stamvoet, stam en kroon door activiteit nabij en onder de bomen.</p> <p><i>Ondergronds:</i> De conditie van de bomen maakt dat ze redelijk bestand zijn tegen verstoring die zoals bij een evenement optreedt. Met name de rij paardenkastanjes aan de oostzijde is kwetsbaarder. Dit zijn grote volwassen bomen waarvan de conditie afneemt.</p> <p><b>Groeiplaats</b></p> <ul style="list-style-type: none"> <li>• In natte omstandigheden treedt gemakkelijk structuurbederf en verslapping op.</li> <li>• In droge omstandigheden wordt de bodem erg hard en is dan goed bestand tegen belasting. Het duurt lang voordat de bodem dan weer vocht kan opnemen.</li> <li>• De samenstelling en daarmee het herstellend vermogen van de bodem neemt af door het structureel afvoeren van organische stof.</li> </ul> |
| Risico's | <p><b>Afnemende kwaliteit groeiplaatsen, uitval kastanjes</b></p> <p>Met name de afnemende groeiomstandigheden hebben uiteindelijk een negatieve invloed op de toekomstverwachting van de bomen. De conditie van de kastanjes gaat al zichtbaar achteruit. De doelstelling om oude monumentale bomen in dit park te hebben wordt lastiger haalbaar. Zeker met het warmer worden van het klimaat wordt de kwaliteit van de groeiplaats daarin steeds belangrijker.</p> |

| Advies | <p><b>Maatregelen</b></p> <ul style="list-style-type: none"> <li>• Instellen van beschermde en verboden zones per boom of boomgroep.</li> <li>• Opstellen van een plan van aanpak per evenement en dit onderdeel maken van de vergunningsaanvraag.</li> <li>• Aanpassing van het beheer om de natuurlijke kringloop te herstellen. Denk aan het aanbrengen van beplanting onder bomen, blad laten liggen, binnen de kroonprojectie niet maaien of aanleg van een kruidenzone. Hanteer hiervoor de uiteindelijke kroonprojectie.</li> <li>• Aanvullend onderzoek naar de groeiplaatsomstandigheden van en mogelijke maatregelen bij de paardenkastanjes.</li> <li>• Zonder aanvullende maatregelen geen grootschalige evenementen in de winterperiode.</li> <li>• Aanvullend onderzoek naar het instellen van rust- en herstelperiodes tussen verschillende evenementen.</li> </ul> |

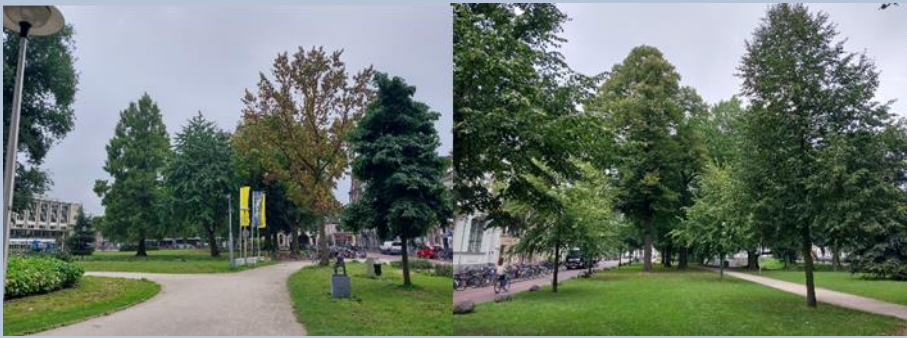
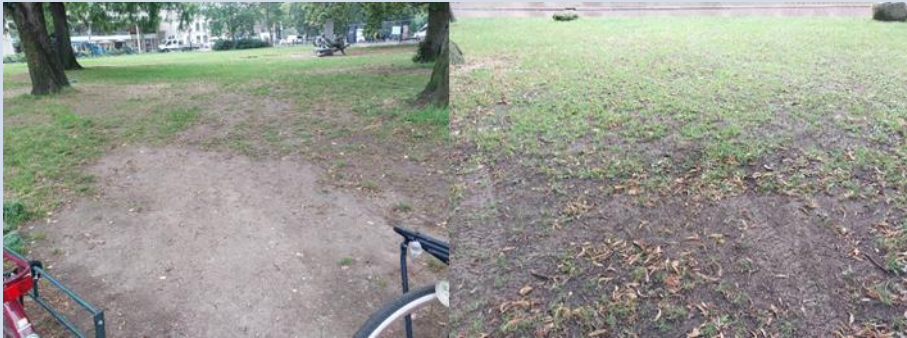
| Park | Lucasbolwerk |
|---|---|
| Bevindingen | <p><b>Bomen</b></p> <p>Voor de Stadsschouwburg staan enkele imposante bomen, waaronder een plataan met een stamdiameter van 169 cm en een iep met een stamdiameter van 130 cm. Langs de rijbaan van het Lucasbolwerk staan voornamelijk volwassen linden. Er ligt ook een heuvel in het park aan het water met onder andere volwassen populieren. De conditie van de bomen is over het algemeen voldoende. Het boomwaarderingscijfer varieert tussen het cijfer 2 en het cijfer 10.</p> <p><b>Standplaats</b></p> <p>De bomen die meer aan de oostzijde staan, aan de kant van het water of op en rond de heuvel, staan in ruw gras of kruidenstroken. De overige bomen staan veelal in kort gemaaid gazon. Op het veld voor de Stadsschouwburg zijn kale plekken te zien rondom de bomen en op veel belopen entrees van dat veld. Met grote keien wordt voorkomen dat voertuigen de strook met linden langs de rijbaan kunnen inrijden. Op verschillende plaatsen zijn de keien verplaatst of afwezig, waardoor er toch rijsporen onder de bomen zichtbaar zijn. Het gras oogt op de meeste plekken schraal. De kwaliteit van het gazon is redelijk tot matig, meer onder de bomen matig tot slecht.</p> |

| | <p><b>Bodem</b></p> <ul style="list-style-type: none"> <li>• <i>Opbouw en samenstelling:</i> De bodem bestaat tot circa 40 cm diepte uit matig fijn humusarm zand. Dieper is de bodem klei- en puinhoudend.</li> <li>• <i>Verdichtingsmetingen:</i> Bij de meeste metingen is de bodem dieper dan 10 cm sterk verdicht. De droogte beïnvloedt de metingen, klei die uitdroogt wordt erg hard.</li> <li>• <i>Bodemgasmetingen:</i> Bij een deel van de metingen is het zuurstofgehalte verminderd, ook hier is de uitgedroogde klei van invloed.</li> <li>• <i>Totaalbeeld:</i> In de basis een goede groeiplaats voor de groei van bomen.</li> </ul> |
| Kwetsbaarheid | <p><b>Bomen</b></p> <p><i>Bovengronds:</i> Schade aan stamvoet, stam en kroon door activiteit nabij en onder de bomen. Door de beperkte omvang van het park in combinatie met het op het oog intensieve gebruik lijkt de kans hierop groter.</p> <p><i>Ondergronds:</i> De goede conditie van de bomen maakt dat ze redelijk bestand zijn tegen de verstoring die door een evenement optreedt. De grote volwassen, en monumentale, bomen zijn gevoeliger voor verstoringen dan jongere bomen. De bomen op de heuvel zijn gevoeliger voor droogte, regenwater stroomt hier immers sneller weg en het grondwater is buiten bereik.</p> <p><b>Groeiplaats</b></p> <ul style="list-style-type: none"> <li>• De samenstelling van de bodem maakt dat deze gevoelig is voor verdichting.</li> <li>• In natte omstandigheden treedt gemakkelijk structuurbederf en verslapping op.</li> <li>• De samenstelling en daarmee het herstellend vermogen van de bodem neemt af door het structureel afvoeren van organische stof.</li> </ul> |
| Risico's | <p><b>Afnemende kwaliteit groeiplaatsen</b></p> <p>Het risico bestaat dat de bomen op de heuvel door tekort aan vocht in conditie achteruit zullen gaan. Schade aan bijvoorbeeld stamvoeten kunnen een invalspoort voor houtrotveroorzakende schimmels vormen. De afnemende groeiomstandigheden hebben uiteindelijk een negatieve invloed op de toekomstverwachting van de bomen, zeker de monumentale bomen zijn hiervoor gevoelig.</p> |

| Advies | <p><b>Maatregelen</b></p> <ul style="list-style-type: none"> <li>• Instellen van beschermde en verboden zones per boom of boomgroep, zeker bij de monumentale bomen!</li> <li>• Opstellen van een plan van aanpak en zonering per evenement en dit onderdeel maken van de vergunningsaanvraag.</li> <li>• Handhaven van ruw gras bij de bomen op de heuvel. Zorg bij meer bomen dat de natuurlijke kringloop zich kan herstellen, door binnen de (uiteindelijke) kroonprojectie niet te maaien of beplanting aan te leggen.</li> <li>• Voorkomen voertuigbewegingen in het park door de keien terug te plaatsen of extra keien te plaatsen.</li> <li>• Zonder aanvullende maatregelen geen grootschalige evenementen in de winterperiode.</li> <li>• Aanvullend onderzoek naar het instellen van rust- en herstelperiodes tussen verschillende evenementen.</li> </ul> |

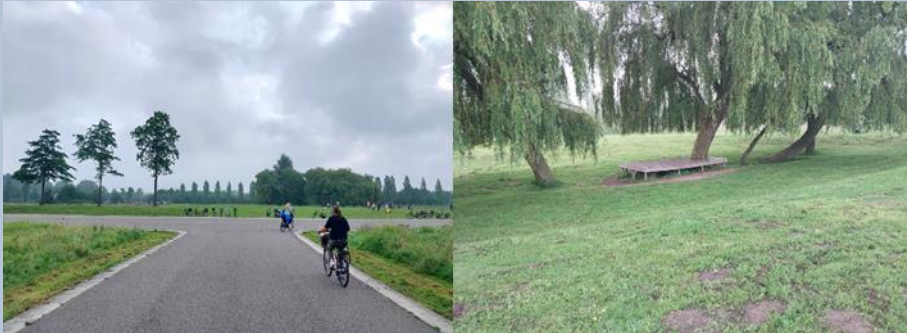
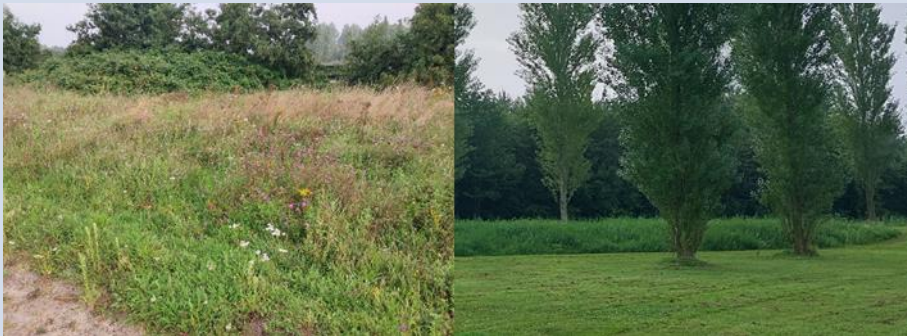
| Park | Maximapark |
|---|---|
| Bevindingen | <p><b>Bomen</b></p> <p>De bomen hebben over het algemeen een voldoende conditie. Slechts elf van de gecontroleerde bomen hebben een onvoldoende of slechte conditie. Deze bomen zijn veelal onderdeel van de rij rode beuken aan de oostzijde. De meeste bomen hebben een boomwaarderingscijfer van 7.</p> <p><b>Standplaats</b></p> <p>Aan de randen liggen grote stroken met bloemrijke kruiden. De bomen staan in gazon, in een kruidenrand of beplanting. Maaisel blijft na het maaien liggen. Opvallend is dat het gazon veel verschillende kruiden bevat en er gezond uitziet. De kwaliteit van het gazon is voldoende tot goed.</p> |

| | <p><b>Bodem</b></p> <ul style="list-style-type: none"> <li>• <i>Opbouw en samenstelling:</i> De bodem bestaat gemiddeld uit een toplaag van matig fijn matig humeus zand. Dieper is de bodem humusarm en bevat naast zand ook klei. Het grondwater bevindt zich op circa 120 cm diepte.</li> <li>• <i>Verdichtingsmetingen:</i> Bij een deel van de metingen is de bodem verdicht tussen met name de 20 en 50 cm diepte. Bij de andere metingen is er wat minder verdichting.</li> <li>• <i>Bodemgasmetingen:</i> De bodemgasmetingen laten geen grote afwijkingen zien.</li> <li>• <i>Totaalbeeld:</i> Geschikte bodem voor bomen om zich in te ontwikkelen.</li> </ul> |
| Kwetsbaarheid | <p><b>Bomen</b></p> <p><i>Bovengronds:</i> Schade aan stamvoet, stam en kroon door activiteit nabij en onder de bomen. Dit met name bij de moeraseiken op het heuveltje en de wilgen in het verlaagde deel.</p> <p><i>Ondergronds:</i> De goede conditie van de bomen maakt dat ze redelijk bestand zijn tegen de verstoring die door een evenement optreedt. De moeraseiken op de heuvel zijn kwetsbaarder voor droogte, regenwater loopt snel weg en het grondwater is voor deze bomen moeilijk bereikbaar.</p> <p><b>Groeiplaats</b></p> <ul style="list-style-type: none"> <li>• Door het aanwezige zand in de bodem is deze minder gevoelig voor verdichting en structuurbederf.</li> <li>• De ruimte onder de groep wilgen in het midden van het park nodigt uit om onder te zitten en te lopen. Met het aandeel klei in de bodem neemt de kans op verdichting daar extra toe.</li> <li>• Een natuurlijke kringloop bij de moeraseiken op de heuvel is lastig haalbaar. Het organisch stofgehalte in de bodem neemt af en hierdoor neemt het herstellend vermogen van de bodem af.</li> </ul> |

| Advies | <p><b>Maatregelen</b></p> <ul style="list-style-type: none"> <li>• Instellen van verboden zones per boom of boomgroep, bij voorkeur met natuurlijk middelen zoals niet maaien of inzaaien van een kruidenzone.</li> <li>• Opstellen van een plan van aanpak per evenement en dit onderdeel maken van de vergunningsaanvraag.</li> <li>• Niet maaien, realiseren kruidenzone of aanbrengen compost ieder najaar rondom de moeraseiken en wilgen.</li> <li>• Aanvullend onderzoek naar een zonering en het instellen van rust- en herstelperiodes tussen verschillende evenementen.</li> </ul> |

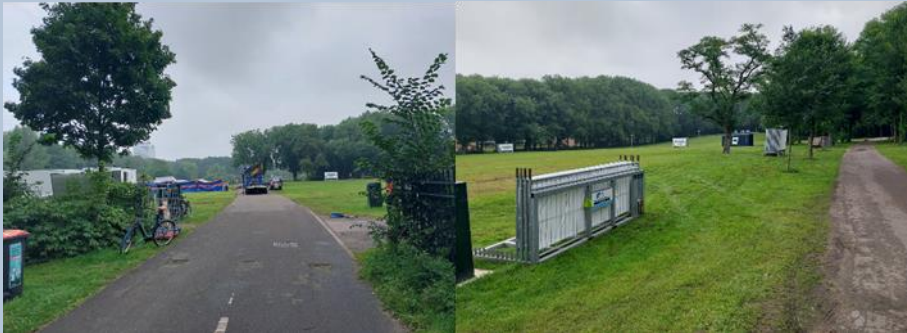
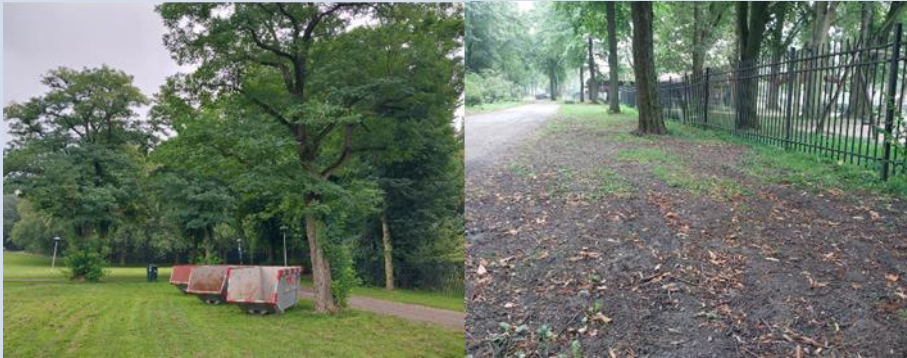
| Park | Park Transwijk |
|---|---|
| Bevindingen | <p><b>Bomen</b></p> <p>Binnen het projectgebied staan 133 bomen. Aan de noordzijde staat een rij grote zilveresdoorns en platanen. Naast de speeltuin staan veelal volwassen linden. Met name de conditie van de bomen aan de noordzijde gaat achteruit, er zijn al diverse bomen uitgevallen. Een deel van de bomen heeft aanrijdingsschades. Het boomwaarderingscijfer per boom verschilt erg, er zijn bomen met het cijfer 0 maar ook bomen met het cijfer 10.</p> <p><b>Standplaats</b></p> <p>Een deel van de bomen staat in ruw gras. Toch staan ook veel bomen in kort gemaaid gazon. Het maaisel lijkt wel te blijven liggen. Op veel plaatsen is te zien dat verkeer tussen de bomen en over de groeiplaatsen rijdt. Dit is met name zo bij de rij met zilveresdoorns en de linden naast de speeltuin. Ook is op verschillende plaatsen opslag van materiaal onder de bomen. De gemiddelde kwaliteit van het gazon is voldoende, maar op verschillende plekken aanmerkelijk slechter.</p> |

| | <p><b>Bodem</b></p> <ul style="list-style-type: none"> <li>Opbouw en samenstelling: De bodem bestaat uit zware tot middelzware gerijpte klei.</li> <li>Verdichtingsmetingen: Verdicht vanaf een diepte van ongeveer 10 cm tot 60 cm. Dieper is de verdichting wat minder. De droogte beïnvloedt de metingen, klei die uitdroogt wordt erg hard.</li> <li>Bodemgasmetingen: De bodemgasmetingen laten geen grote afwijkingen zien, ook hier is de uitgedroogde klei van invloed.</li> <li>Totaalbeeld: In de basis een goede groeiplaats voor de groei van bomen, echter in nattere omstandigheden kwetsbaar.</li> </ul> |
| Kwetsbaarheid | <p><b>Bomen</b></p> <p><i>Bovengronds:</i></p> <p>Schade aan stamvoet, stam en kroon door activiteit nabij en onder de bomen. Zeker in de rij zilveresdoorns zijn al diverse schades aan stam en stamvoet zichtbaar.</p> <p><i>Ondergronds:</i></p> <p>De afnemende conditie van een deel van de bomen maakt dat ze kwetsbaar zijn. Met name de rij zilveresdoorns aan de noordzijde is kwetsbaar: dit zijn grote volwassen bomen waarvan de conditie afneemt.</p> <p><b>Groeiplaats</b></p> <ul style="list-style-type: none"> <li>In natte omstandigheden treedt gemakkelijk structuurbederf en verslapping op.</li> <li>In droge omstandigheden wordt de bodem erg hard en is dan goed bestand tegen belasting. Het duurt lang voordat de bodem dan weer vocht kan opnemen.</li> </ul> |
| Risico's | <p><b>Onherstelbare schade groeiplaatsen</b></p> <p>Op deze locatie is het erg verleidelijk om tussen bomen en over groeiplaatsen te rijden en materiaal op te slaan. Terwijl er voldoende ruimte omheen is om dat te doen. Het risico wanneer dit blijft gebeuren is onherstelbare schade aan de groeiplaatsen en uiteindelijk het uitvallen van meerdere bomen. Vermoedelijk is daarvan al sprake. Meerdere bomen zijn al in de afgelopen jaren uitgevallen.</p> |

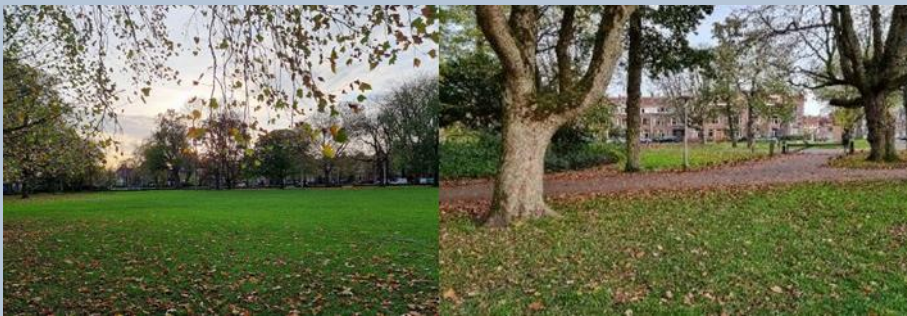
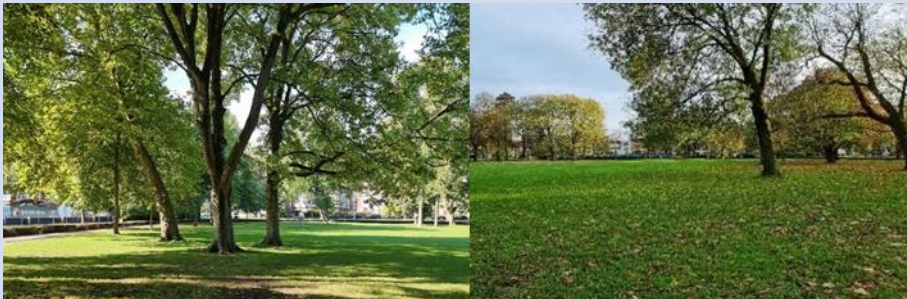
| Park | Wilhelminapark |
|---|---|
| Bevindingen | <p><b>Bomen</b></p> <p>Binnen het projectgebied staan honderd bomen. Veel van de bomen zijn linden, esdoorns en platanen. De meeste bomen hebben een goede conditie. Het boomwaarderingscijfer is over het algemeen 7 of hoger.</p> <p><b>Standplaats</b></p> <p>De meeste bomen staan rondom een centraal grasveld in gazon. Aan de rand staan wat bomen in verharding of plantvakken. Het gazon ziet er veelal gezond uit, maaisel lijkt te blijven liggen. De kwaliteit van het gazon is voldoende tot goed, ook nabij de bomen zijn maar weinig kale plekken.</p> <p><b>Bodem</b></p> <ul style="list-style-type: none"> <li>• <i>Opbouw en samenstelling:</i> De bodem bestaat uit zavel. De toplaag is relatief humeus en is gemiddeld 30 cm, soms 40 cm dik. Dieper in de bodem, soms vanaf 40 cm diepte, soms vanaf 90 cm diepte, is meer leem of lichte klei aanwezig. Het grondwater bevindt zich op circa 120 cm diepte.</li> <li>• <i>Verdichtingsmetingen:</i> De verdichting is relatief hoog. Maar vergeleken met metingen uit 2018 is er geen significante toename en heeft het niet geleid tot zichtbaar kwaliteitsverlies van de bomen.</li> <li>• <i>Bodemgasmetingen:</i> De gemeten waarden zijn goed, het gehalte zuurstof is gunstig hoog, koolstofdioxide is laag.</li> <li>• <i>Totaalbeeld:</i> Een goede groeiplaats voor de groei van bomen.</li> </ul> |

| Kwetsbaarheid | <p><b>Bomen</b></p> <p><i>Bovengronds:</i> Schade aan stamvoet, stam en kroon door activiteit nabij en onder de bomen.</p> <p><i>Ondergronds:</i> De goede conditie van de bomen en de bereikbaarheid van het grondwater maakt dat ze redelijk bestand zijn tegen de verstoring die door een evenement optreedt.</p> <p><b>Groeiplaats</b></p> <ul style="list-style-type: none"> <li>• De samenstelling van bodem maakt dat meer verdichting mogelijk lijkt.</li> <li>• De samenstelling en daarmee het herstellend vermogen van de bodem onder het gazon neemt af door structureel afvoeren van organische stof door maaïen en bladblazen.</li> </ul> |
| Risico's | <p><b>Onherstelbare schade groeiplaatsen</b></p> <p>Tot op heden leidt de verdichting en/of afname van organische stof nog niet tot grote problemen. Maar er komt een moment dat door de afname van organische stof en verdere activiteiten/evenementen de verdichting dusdanig is dat de wortelactiviteit van de bomen afneemt. Dit zal leiden tot achteruitgang in conditie.</p> |
