## Asbestinventarisatierapport

### Voorstraat 85-BS Utrecht

<b>Projectnummer</b>	AI 24-104
<b>Betreft:</b>	Een woning

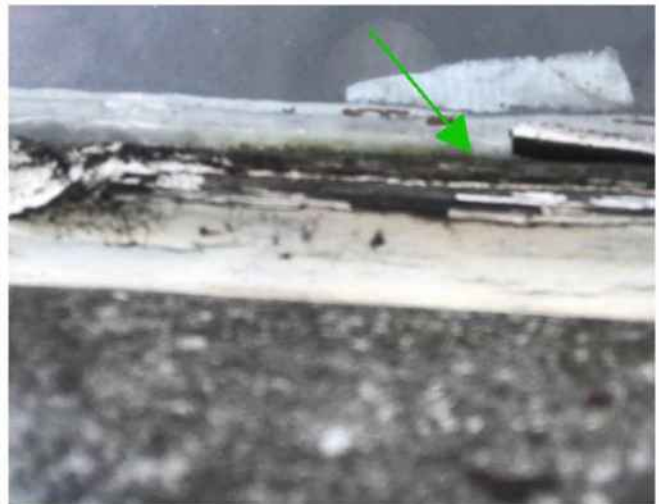
Bronnummer	B.2
Bron	Stopverf/kit
Monsternummer	MM2, MM3 (A00142625.1)
Locatie	Ramen voorgevel
Materiaal	Stopverf/kit
Analyseresultaten	<0,1% N.a, <0,1% N.a
Hoeveelheid	64 m <sup>1</sup>
Bevestigingsmethode	Gesmeerd
Conclusies en/of aanbevelingen	
Van deze bron zijn meerdere materiaalmonsters genomen, omdat bij dit materiaal bekend is dat het eventuele asbest niet homogeen verdeeld kan zijn.

stopverf/kit

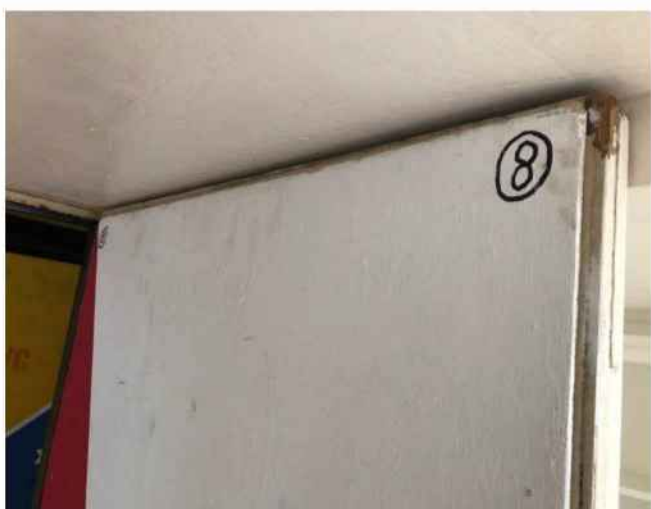
brandwerende plaat op deur ( Promat masterboard)

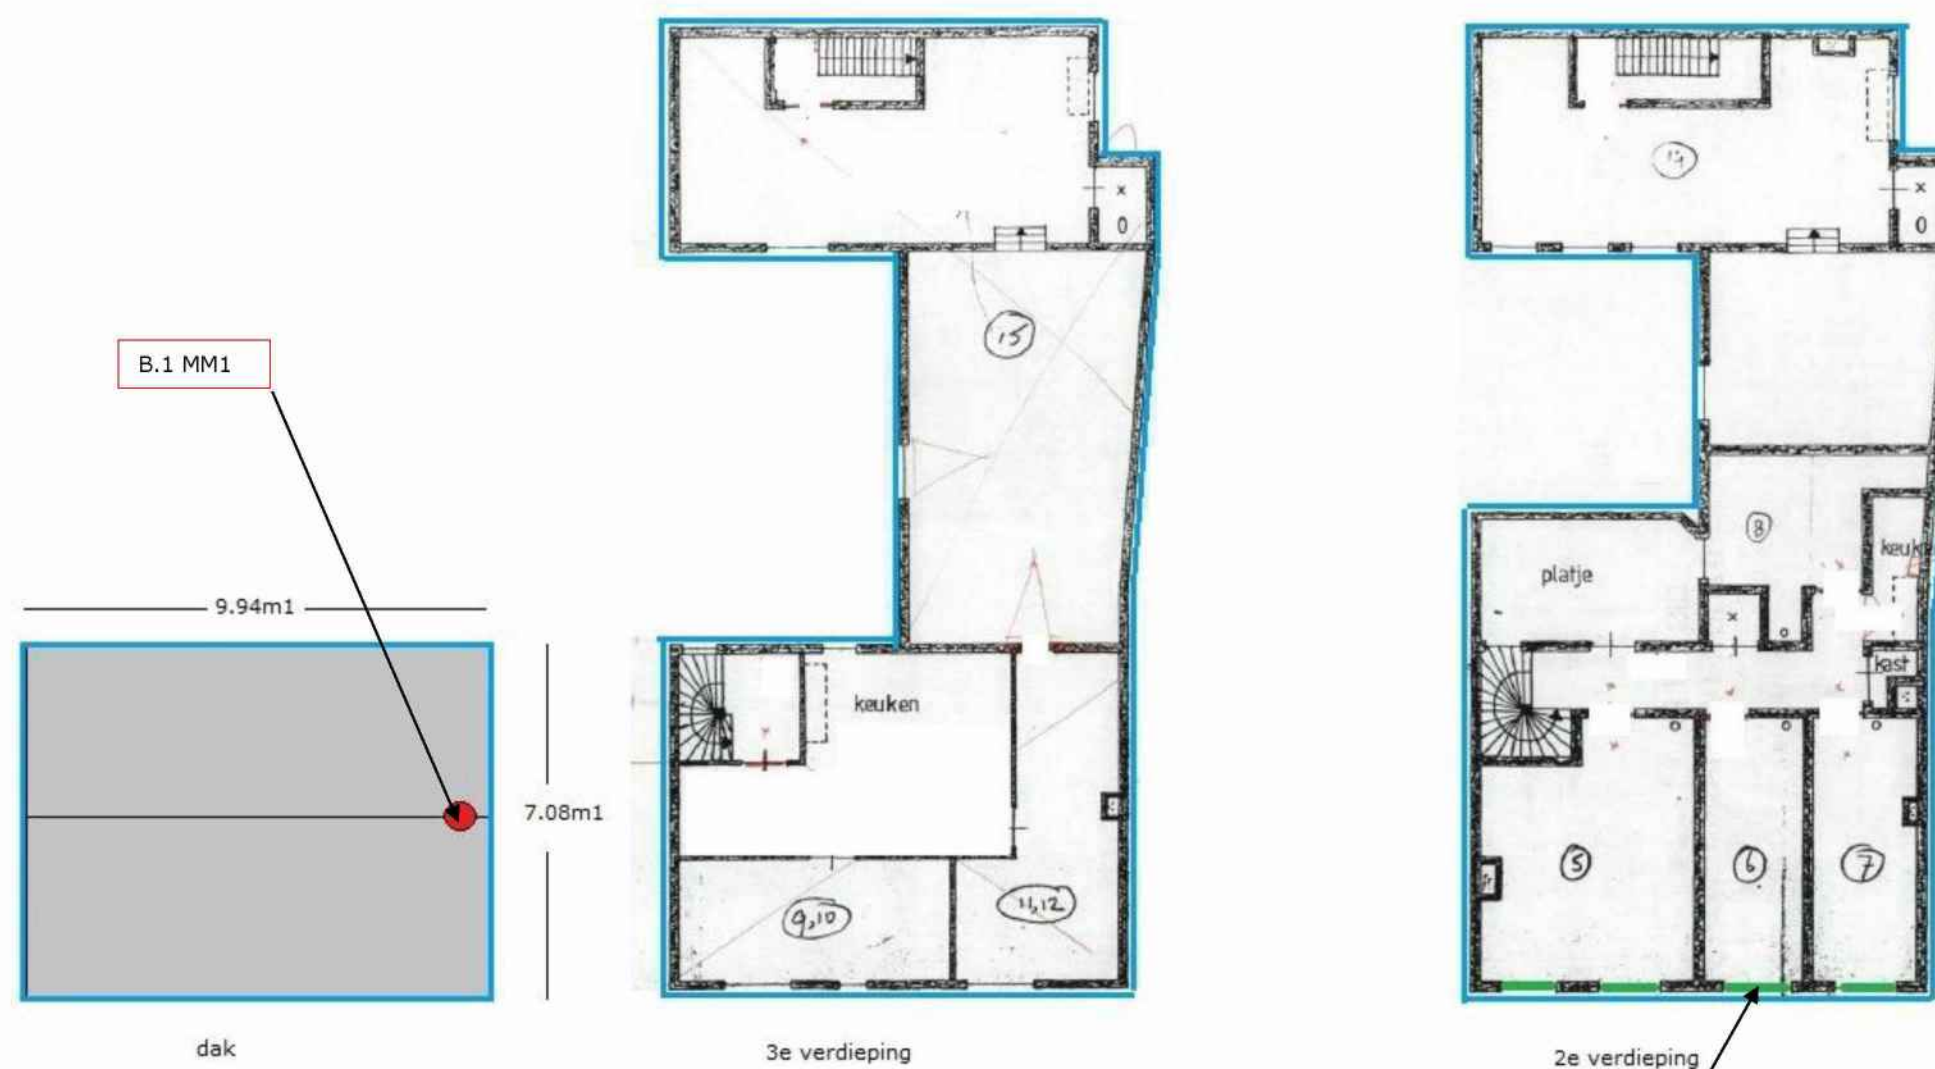
B.0 = bronnnummer  
MM0 = materiaalmonster  
= onderzoeksgebied

= rookgasafvoerbuiss  
= stopverf/kit (AF)
