Algemene informatie boom

Boom id	1902866	Beheerwijk	06260 - Nieuwegracht-oost
Stadsdeel	BINNENSTAD	Locatieomschrijving	sb
Boomsoort	Quercus robur	Nederlandse naam	
Plantjaar	1835

Inspectierapport

Datum 26-2-2025 13:09:49

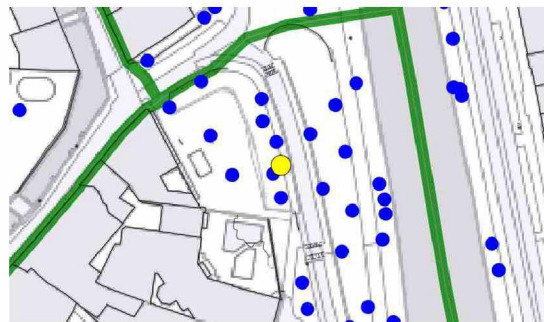
Vruchtlichaam			
Houtscheur gebroken losse tak	<input type="checkbox"/>	Plakoksel slechte takaanhechting	<input type="checkbox"/>
Mechanische overbelasting	<input type="checkbox"/>	Dood hout	<input checked="" type="checkbox"/>
Beschadigd bast/houtweefsel	<input type="checkbox"/>	Rotting houtrot	<input type="checkbox"/>
Holte	<input type="checkbox"/>	Boom kroon verankering	<input type="checkbox"/>
Afstervingsverschijnselen	<input checked="" type="checkbox"/>		
Boomgebrek kroon overig			
Ziektes en aantastingen			
Opmerkingen

Beschadigd bast of houtweefsel	<input checked="" type="checkbox"/>	Zichtbelemmerende onderbeplanting	<input type="checkbox"/>
Holte	<input checked="" type="checkbox"/>	Plakoksel	<input type="checkbox"/>
Ingegroeid	<input type="checkbox"/>	Rotting	<input checked="" type="checkbox"/>
Mechanische overbelasting	<input checked="" type="checkbox"/>		
Boomgebrek stamvoet overig			
Vruchtlichaam	eikenweerschijnzwam		
Ziektes en aantastingen			
Opmerkingen

Conditieklasse	voldoende	Boomveiligheidsklasse	risicoboom
Toekomstverwachting	5 -15 jaar (onvoldoende)	Boomrisico aanduiding	Takbreuk

Boomveiligheidsmaatregel	Grof dood hout verwijderen (snoei)
Boomveiligheidsmaatregel 2	
Boomlocatie onderzoek	
Opmerkingen veiligheidsmaatregelen	
Boom gemeentelijke vellijst	<input type="checkbox"/>
Aanbevelingsdatum	25-8-2025
