INSPECTIERAPPORT ELEKTROTECHNISCHE INSTALLATIE

Inspectie volgens SCIOS Scope 10
NTA 8220:2017 / TD 14 V2.7:2023-04

Objectgegevens Voorstraat 85 bis Utrecht
Voorstraat 85 bis
3512 AL Utrecht

Rapportnummer OF-04046

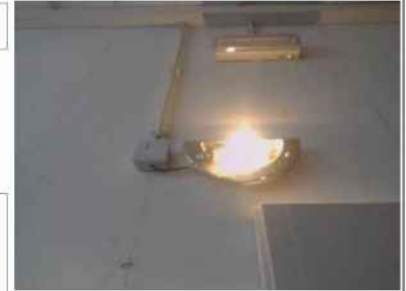
1 Locatie Entree

Manco De beschermkap van de lamp ontbreekt.

Classificatie **B** : Brand door elektrisch materieel

Code **3** Gering

Notitie De herstelwerkzaamheden dienen te worden beschreven en aantoonbaar gemaakt te worden d.m.v. een foto.

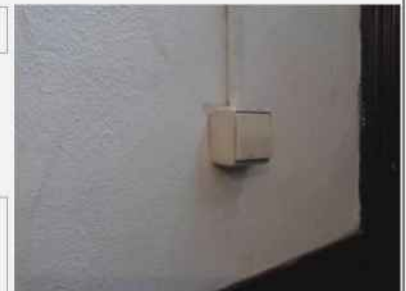
2 Locatie Entree

Manco Er bevindt zich een losse lichtschakelaar.

Classificatie **B** : Brand door elektrisch materieel

Code **3** Gering

Notitie De herstelwerkzaamheden dienen te worden beschreven en aantoonbaar gemaakt te worden d.m.v. een foto.

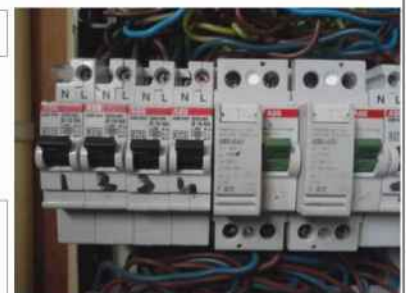
3 Locatie HKL

Manco De aardlekbeveiliging van groep 1 tm 4 spreekt niet aan.

Classificatie **B** : Brand door elektrisch materieel

Code **3** Gering

Notitie De herstelwerkzaamheden dienen te worden beschreven en aantoonbaar gemaakt te worden d.m.v. een foto.

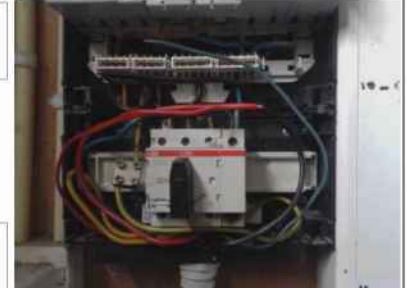
4 Locatie HKL

Manco Er bevinden zich losse en ongeïsoleerde draden en een los aardblokje in de verdeelkast.

Classificatie B : Brand door elektrisch materieel

Code 3 Gering

Notitie De herstelwerkzaamheden dienen te worden beschreven en aantoonbaar gemaakt te worden d.m.v. een foto.

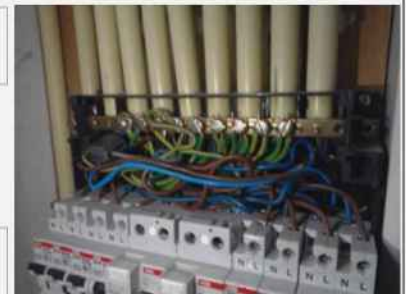
5 Locatie HKL

Manco Door overtollige bedrading sluit de beschermkap van de aardrail niet en is de verdeelkast geopend aan de bovenzijde.

Classificatie B : Brand door elektrisch materieel

Code 3 Gering

Notitie De herstelwerkzaamheden dienen te worden beschreven en aantoonbaar gemaakt te worden d.m.v. een foto.

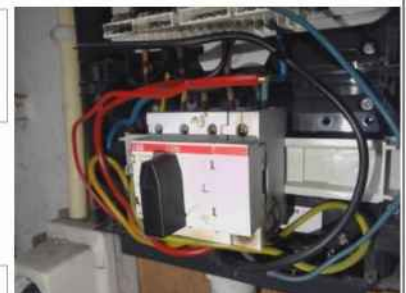
6 Locatie HKL

Manco In de verdeelkast bevindt zich een oude uitgebrande hoofdschakelaar. De isolatie van de nul is ook voor een deel verkoold en aangesloten aan de bovenzijde van de hoofdschakelaar.

Classificatie B : Brand door elektrisch materieel

Code 3 Gering

Notitie De herstelwerkzaamheden dienen te worden beschreven en aantoonbaar gemaakt te worden d.m.v. een foto.

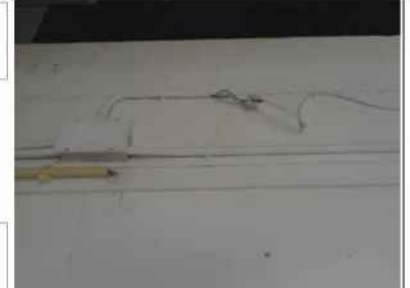
7 Locatie Kamer 14

Manco De bedrading/aansluitingen zijn onvoldoende beschermd tegen uitwendige invloeden.

Classificatie **B** : Brand door elektrisch materieel

Code **3** Gering

Notitie De herstelwerkzaamheden dienen te worden beschreven en aantoonbaar gemaakt te worden d.m.v. een foto.

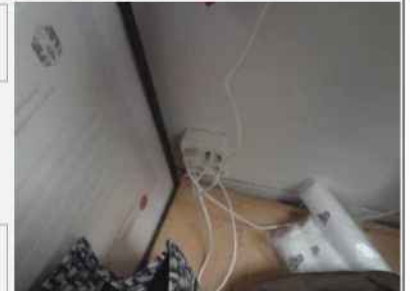
8 Locatie Kamer 5

Manco In de gehele kamer hebben we geen randdaarde gemeten op de contactdozen.

Classificatie **B** : Brand door elektrisch materieel

Code **3** Gering

Notitie De herstelwerkzaamheden dienen te worden beschreven en aantoonbaar gemaakt te worden d.m.v. een foto.

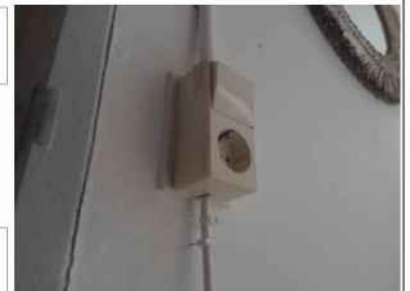
9 Locatie Kamer 5

Manco Het snoer aan de onderzijde van de wandcontactdoos/schakelaar is niet op trek ontlast.

Classificatie **B** : Brand door elektrisch materieel

Code **3** Gering

Notitie De herstelwerkzaamheden dienen te worden beschreven en aantoonbaar gemaakt te worden d.m.v. een foto.

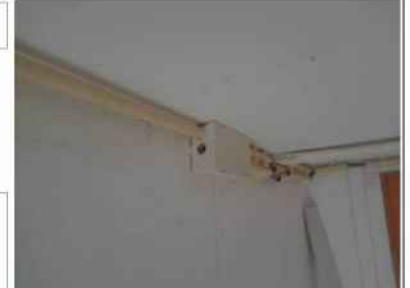
10 Locatie Lasdozen algemeen

Manco De open invoeren in de lasdoosjes dienen gesloten te zijn.

Classificatie B : Brand door elektrisch materieel

Code 3 Gering

Notitie De herstelwerkzaamheden dienen te worden beschreven en aantoonbaar gemaakt te worden d.m.v. een foto.

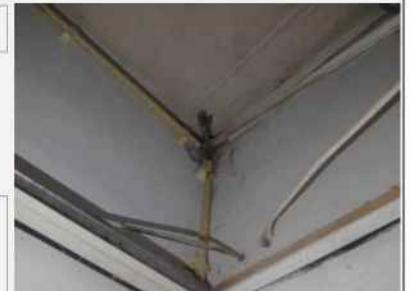
11 Locatie Verdieping 1 hal voorin, boven plafond

Manco Er bevinden zich losse draden.

Classificatie B : Brand door elektrisch materieel

Code 3 Gering

Notitie De herstelwerkzaamheden dienen te worden beschreven en aantoonbaar gemaakt te worden d.m.v. een foto.

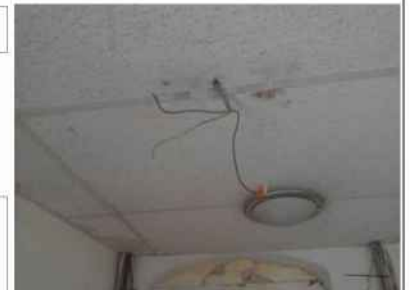
12 Locatie Verdieping 1, hal achterin

Manco Er bevinden zich losse ongeïsoleerde draden.

Classificatie B : Brand door elektrisch materieel

Code 3 Gering

Notitie De herstelwerkzaamheden dienen te worden beschreven en aantoonbaar gemaakt te worden d.m.v. een foto.

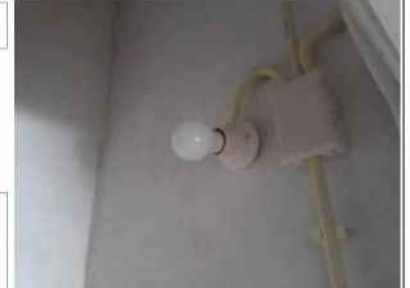
13 Locatie Verdieping 2

Manco Er bevindt zich een losse lamp.

Classificatie B : Brand door elektrisch materieel

Code 3 Gering

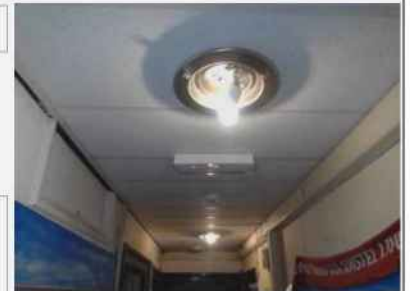
14 Locatie Verdiepingen hallen/toiletten algemeen

Manco Van vrijwel alle armaturen ontbreken de beschermkappen.

Classificatie B : Brand door elektrisch materieel

Code 3 Gering

Notitie De herstelwerkzaamheden dienen te worden beschreven en aantoonbaar gemaakt te worden d.m.v. een foto.
