## Asbestinventarisatierapport

### Voorstraat 85-BS Utrecht

<b>Projectnummer</b>	AI 24-104
<b>Betreft:</b>	Een woning

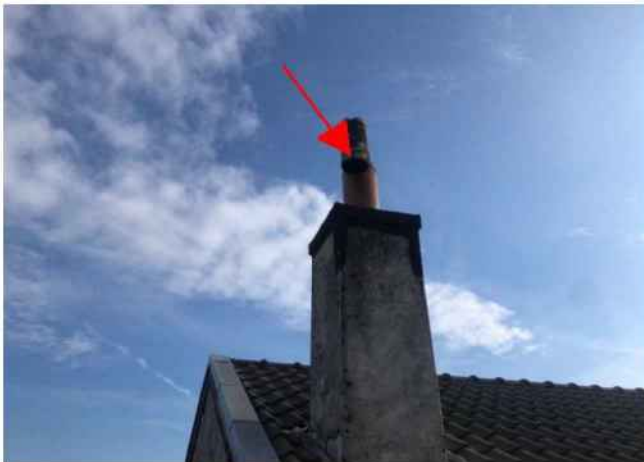
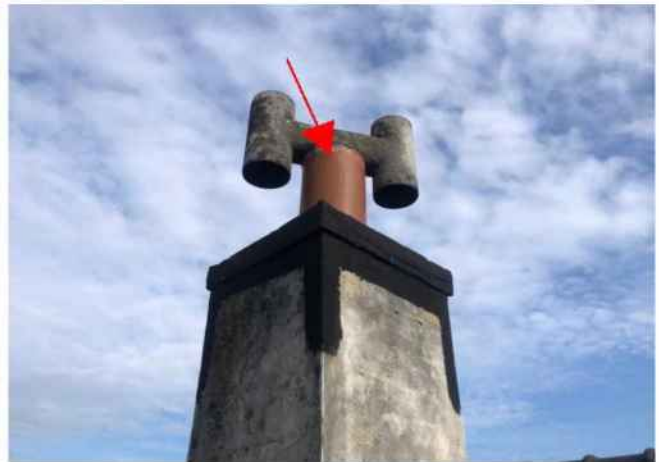
Bronnummer	B.1
Bron	Rookgasafvoerbuis
Monsternummer	MM1 (A00142625.1)
Locatie	Schoorsteen op het dak
Materiaal	Asbestcement buismateriaal
Betreft	Asbesthoudend
Analyseresultaten	10-15% Chrysotiel
Hoeveelheid	1 stuks
Bevestigingsmethode	Geklemd
Bereikbaarheid	Goed
Binding	Hechtgebonden
Beschadiging	Niet
Verweerdheid	Ernstig
Risicoklasse	2 buitensanering
<b>Conclusies en/of aanbevelingen</b>	
Geen direct risico, bron verwijderen voorafgaand aan renovatie en/of sloop.

rookgasafvoerbuis

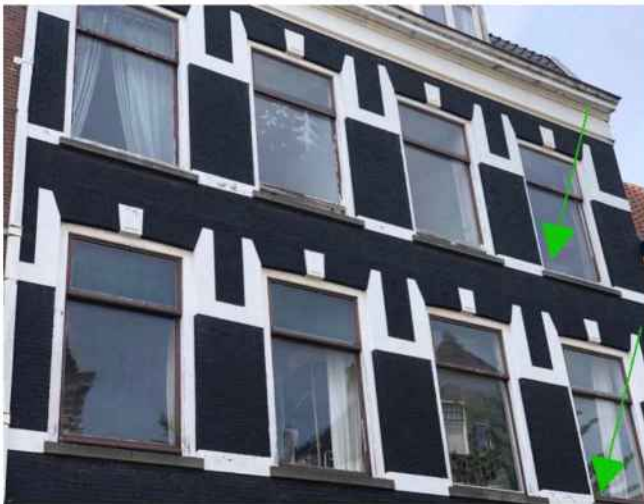
Bronnummer	B.2
Bron	Stopverf/kit
Monsternummer	MM2, MM3 (A00142625.1)
Locatie	Ramen voorgevel
Materiaal	Stopverf/kit
Analyseresultaten	<0,1% N.a, <0,1% N.a
Hoeveelheid	64 m <sup>1</sup>
Bevestigingsmethode	Gesmeerd
Conclusies en/of aanbevelingen	
Van deze bron zijn meerdere materiaalmonsters genomen, omdat bij dit materiaal bekend is dat het eventuele asbest niet homogeen verdeeld kan zijn.

stopverf/kit

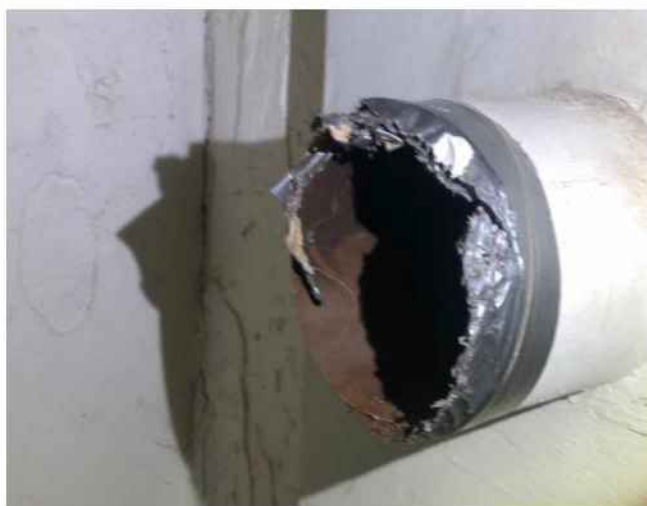
schoorsteenkanaal

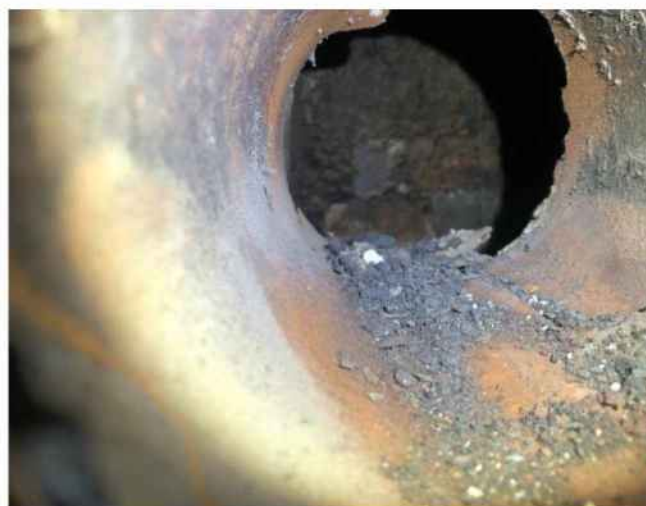
schoorsteenkanaal
